## VEREJNÝ PREHĽAD KONTROLY

| <b>Značka / model</b><br>Opel Isignia limousine HB | <b>VIN</b><br>WOLGT6EM6E1145158 | <b>STK / EK</b><br>04.07.2027 |
| <b>Dátum kontroly</b><br>04.10.2026 | <b>Miesto</b><br>Košice | |

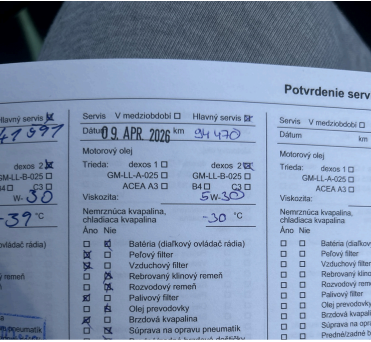
F1 | Dokumenty, história a výbava  
Posledný záznam v servisnej knižke

| Kontrolovaná položka | Výsledok | Poznámka / fotografie |
|---|---|---|
| Posledný záznam v servisnej knižke | V poriadku | Fotografie: F1 |

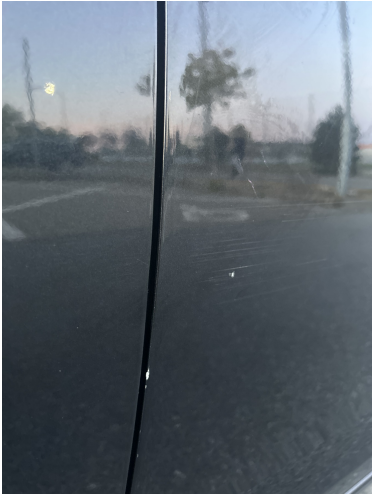
F2 | Lak vozidla  
Škrabance na laku

| Kontrolovaná položka | Výsledok | Poznámka / fotografie |
|---|---|---|
| Škrabance na laku | <b>Závada</b> | Bežne známky používania<br>Fotografie: F2 |

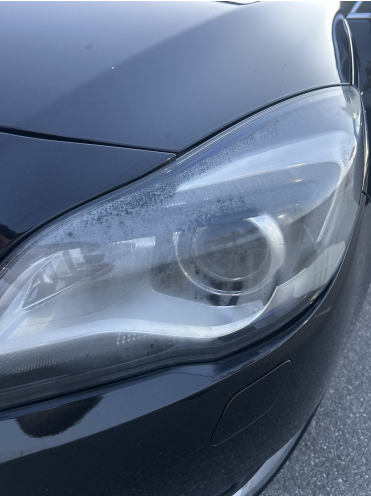
F3 | Svetlomety  
Vlhkosť predných svetlomietov

| Kontrolovaná položka | Výsledok | Poznámka / fotografie |
|---|---|---|
| Vlhkosť predných svetlometov | <b>Závađa</b> | Ľavý svetlomet jemne zatečený<br>Fotografie: F3 |

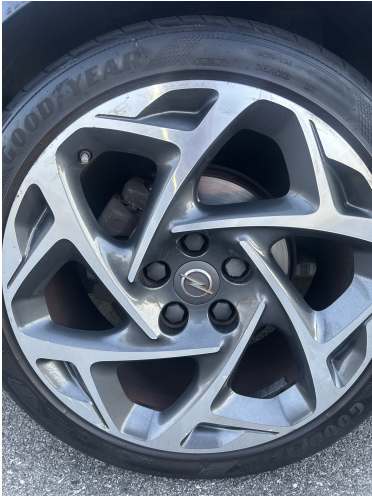
F4 | Kolesá a brzdy  
Poškodenie kolies a diskov

| Kontrolovaná položka | Výsledok | Poznámka / fotografie |
|---|---|---|
| Poškodenie kolies a diskov | V poriadku | Fotografie: F4, F5, F6, F7 |
